# Analysis and Treatment of Common Faults in Domestic Sewage Treatment Systems

Guangdong Huizhou Natural Gas Power Generation Co., Ltd., Huizhou, Guangdong, 516082, China

## 生活污水处理系统常见故障分析及处理

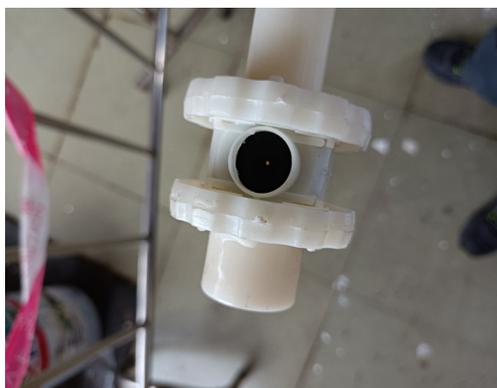
图1 曝气孔孔径调整为1.5mm

②将曝气滤池内曝气组件出气孔直径由2mm调整为1.5mm,如图1所示。

经测量,原曝气组件出气孔孔径为2mm,而现有行业标准为1mm。出气孔大小直接影响曝气量,曝气量不足或过大都会导致氨氮超标。安装过程中发现,采用2mm出气孔曝气过量,1mm出气孔曝气不足且曝气系统超压风机跳闸。经试验,1.5mm为最佳出气孔孔径。

③反洗风量、曝气风量过大引起陶粒流失。系统从投运至今从未进行过内部检修,为进一步确认陶粒流失、氨氮超标原因,对曝气滤池进行内部检修。检修时发现过滤、曝气组件老化破损严重。组件破损使反洗、曝气阻力减小,滤池内反洗、曝气风量增大,将陶粒冲至顶部反洗出水管进入调节池。

④生物陶粒不足、曝气风量过大导致氨氮超标。氨氮是环保监测的重要指标之一,曝气滤池主要用于去除污水中以游离态( $\text{NH}_3$ )和铵离子( $\text{NH}_4^+$ )形式存在的氨氮。除氨氮机理为:滤池中的硝化菌将污水中的氨氮转化成硝酸盐,反硝化菌将硝酸盐转化为分子态氮( $\text{N}_2$ )或一氧化二氮( $\text{N}_2\text{O}$ )并从污水中释放出,从而去除氨氮。当氧气过量时,会抑制反硝化反应过程,降低除氨氮效果。曝气组件破损使曝气风量过大、氧气过量,影响氨氮的去除。同时,可去除氨氮的陶粒流失也进一步造成氨氮超标<sup>[2]</sup>。

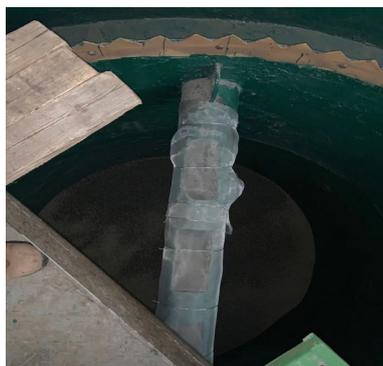
图2 滤池反洗出水管口加装滤网

③曝气滤池反洗出水管口、产水出水管口加装滤网,

如图2所示。

为防止以后曝气组件破损造成陶粒流失,在曝气滤池反洗出水管口、产水出水管口加装滤网。原有陶粒大量流失及老化破损,更换新陶粒 $30\text{m}^3$ 。

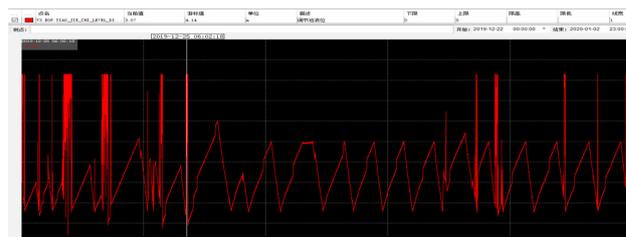
图3 改造前,调节池液位频繁超量程,运行不稳定

①系统出力改善明显,未出现污水泵电机烧坏,调节池液位按系统设定启停液位平稳运行。改造前、改造后如图3、图4所示。

②污泥及杂质堵塞系统引起出力不足。在检查调节池潜污泵及出口管路中, 发现泵四周有大量淤泥。潜污泵安装于池底的积水坑内, 积水坑低于池底平面, 为池内最低处,

淤泥易汇集于此,导致泵进水口不畅,出力不足。淤泥被泵吸入后,淤泥中的杂质也容易使泵进水口、泵出口管滤网堵塞,使系统出力进一步下降,造成调节池液位超出最高水位。当系统出力不足时,多数是由调节池内淤泥较多引起,即使调节池仍有较多的装淤泥容量,也需清淤,造成频繁清淤。

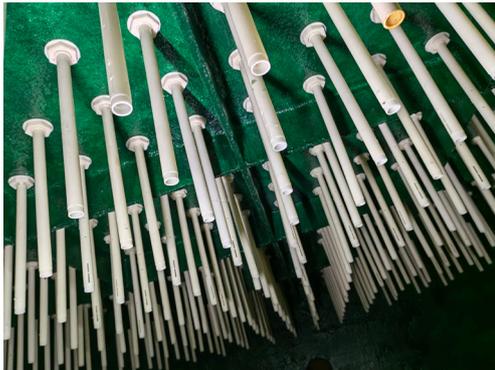
图7 曝气滤池内更换过滤组件

曝气滤池内更换过滤组件、曝气滤池内更换曝气组件分别如图7、图8所示。
