# A Brief Analysis of the Causes and Solutions for the Break of Wheel-Set Lifting Crane in Metro Vehicles

This paper takes the wheel-to-lift fault of the subway car bogie of a project in Suzhou City, Jiangsu Province, China as an example, and analyzes and proposes a solution to provide a reference for other wheels of the rail transit vehicle.

## 浅析地铁车辆轮对提吊断裂原因及解决方案

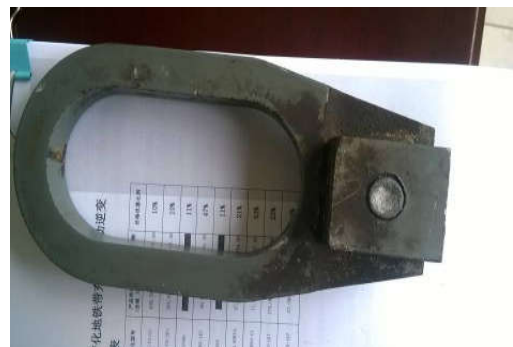
2017年, 中国江苏省苏州市某地铁线路, T6 列出现 TC2 车 4 轴左侧防滑轴箱盖上的轮对提吊断裂、脱落故障。

图1 断裂轮对提吊

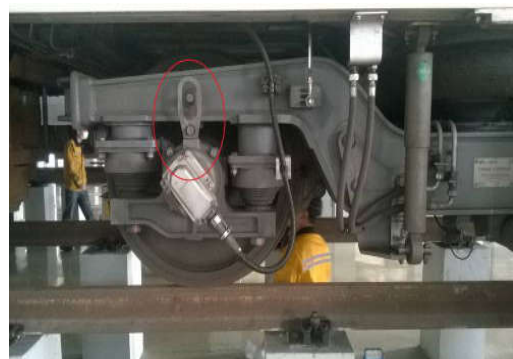
图2 轮对提吊安装位置实物

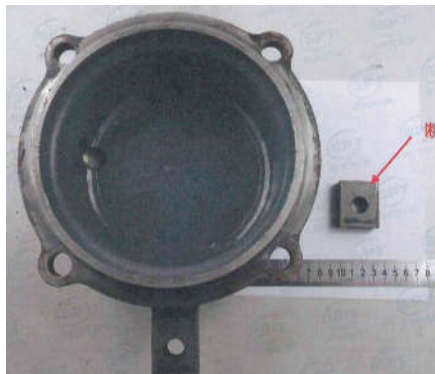
理化分析委托第三方权威机构实施, 提供轴箱盖断裂残件及完好件各一(见图 3), 其中样件材质为 P355NL1 合金钢, 经查设计图纸, 断裂位置加工倒角  $R \leq 0.8\text{mm}$ 。<sup>[1]</sup>

图 3 送检样品宏观样貌

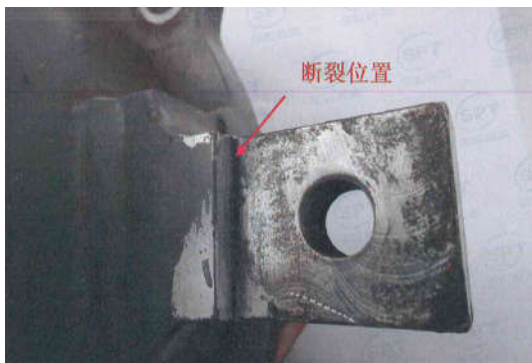
图 4 断裂位置示意图

送检试样限位组织、硬度、化学成分等均未发现异常。断口宏观形貌显示，轮对提吊座断裂位置为过渡圆角处，断面腐蚀严重，但仍可见明显海滩纹样，呈典型疲劳断裂特征；断口微观形貌，可见明显疲劳辉纹，辉纹间距较窄，由此判断断样件失效模式为高周低应力疲劳断裂。

零件存在应力集中是产生高周低应力疲劳断裂的主要原因之一。送检断裂残件疲劳裂纹产生于轮对提吊座过渡圆角处，该处为典型应力集中部位，实际测量完好件倒角不足0.01mm，几乎无圆角，不满足设计图纸要求，同时断口源区附近表面存在明显机加工刀痕。轮对提吊一端通过轮对提吊座与轴箱通过螺栓刚性连接，另一端处于自由状态，属于典

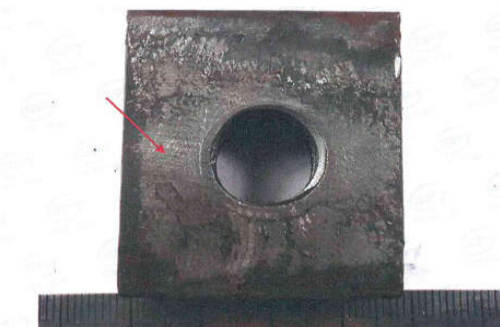
图 5 可见断件残面有明显机加工痕迹。图 6 可见残件断口平整, 无明显塑性变形, 现将断口分成 A、B、C、D 四个区域, 进行描述。

图 5 断裂残件表面宏观样貌

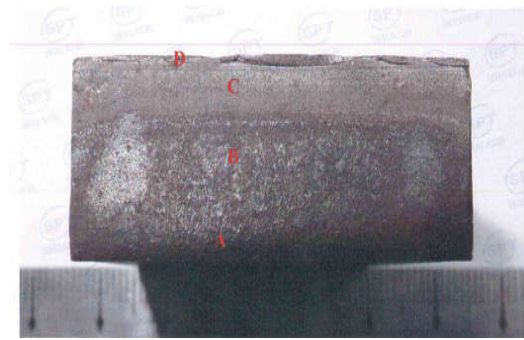
图 6 断裂残件断口宏观样貌

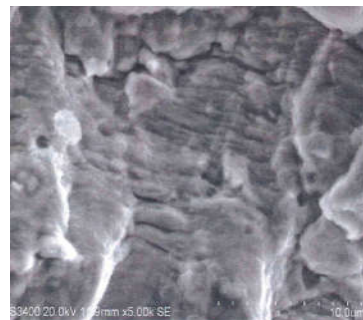
由于 A、B 区域表面腐蚀严重, 微观无法观察到典型断口学特征, 图 7 为断面 C 区微观形貌, 可以看到明显疲劳纹样; 图 8 为断面 D 区微观形貌, 隐约可见韧窝形貌。图 9、图 10 为 A 区附近外表面微观形貌, 可见残留明显机加工刀痕。

图 7 断面 C 区微观形貌

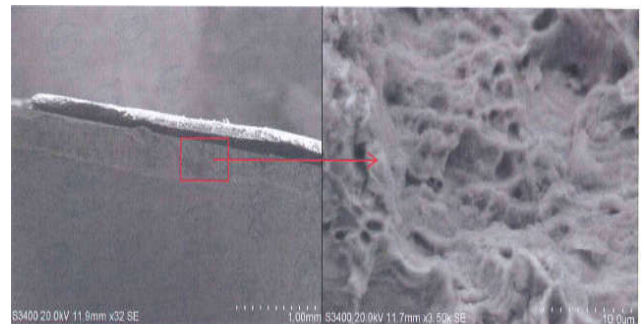
图 8 断面 D 区微观形貌

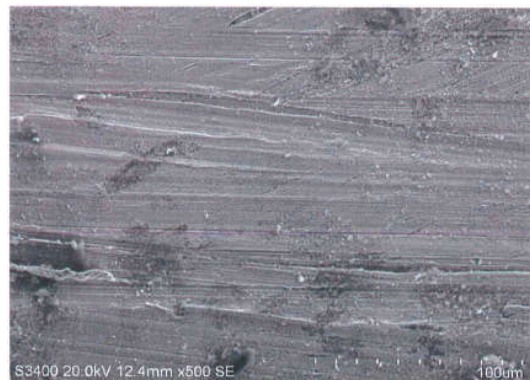
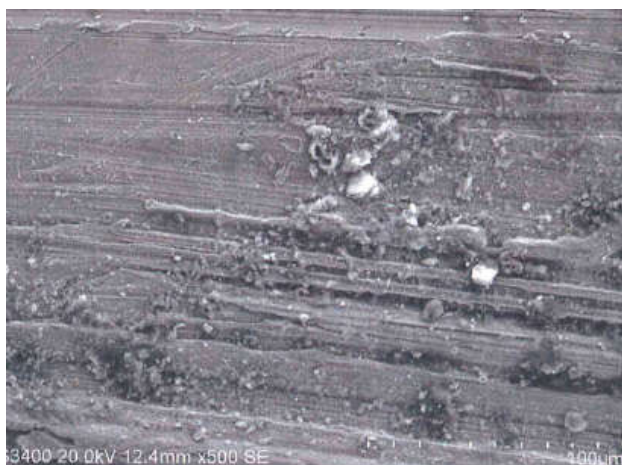
图 9 断面 A 区附近外表面微观形貌 I

图10 断面A区附近外表面微观形貌2

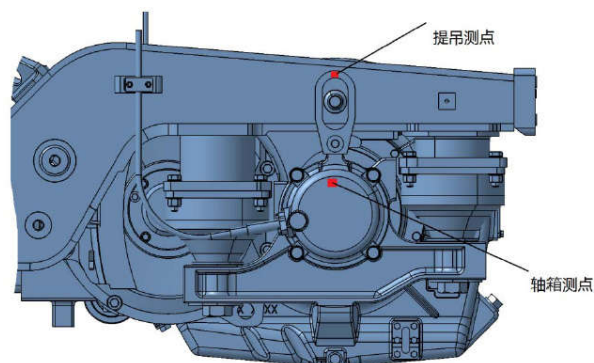
为了更进一步分析轮对提吊异常振动的原因，以IEC 61373-2010《铁道车辆设备冲击和振动试验标准》为依据，对苏州某线路地铁分区段进行测试。针对轮对提吊出现的异常振动问题，在轴箱端盖、轮对提吊上部布置加速度传感器，测试其包括横向和垂向振动加速度，测点布置如图测试点布置如图11所示。

图11 测点布置

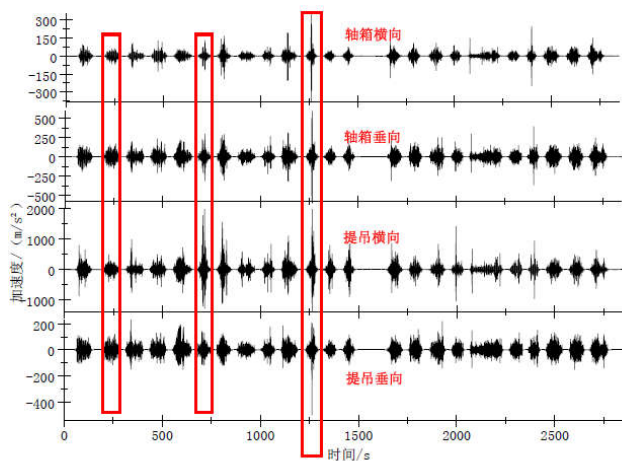
图12为轴箱和轮对提吊的全程振动加速度时域图，可以看出，轴箱横向振动加速度最大35g左右，轴箱垂向振动加速度最大60g左右，轮对提吊的横向最大加速度达到200g以上，轮对提吊垂向50g左右。选取3段典型区间进行分析，其中第1段整体振动较小，第2区段轴箱振动相对较小，但轮对提吊的振动大，第3区段轴箱振动与轮对提吊振动均较大。<sup>[2]</sup>

图 12 全程时域图

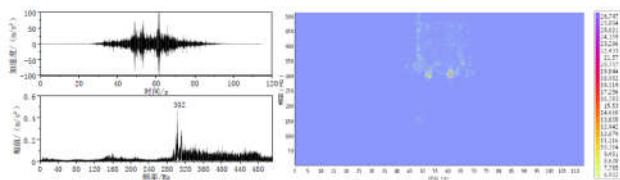
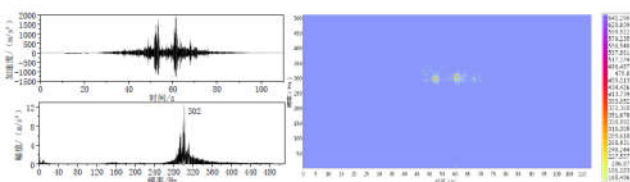
介于篇幅限制, 本文仅对第 2 区段振动进行分析。区段 2 轴箱振动加速度相对较小, 幅值约 10g 左右, 而轮对提吊振动加速度却非常大, 幅值达到 200g 以上, 放大 20 倍以上。从时域信号和时频信号可以看出轴箱和轮对提吊在 51-54s、60-63s 两段振动明显大于其他时间, 结合频谱图可以看出, 这两段的振动主频为 302Hz, 与轮对提吊的一阶固有频率 300Hz 非常接近, 从而发生共振, 主频幅值由  $0.48 \text{ m/s}^2$  变为  $12 \text{ m/s}^2$ , 主频幅值放大 26.8 倍。

图 13 区段 2 轴箱横向振动

图 14 区段 2 轮对提吊横向振动

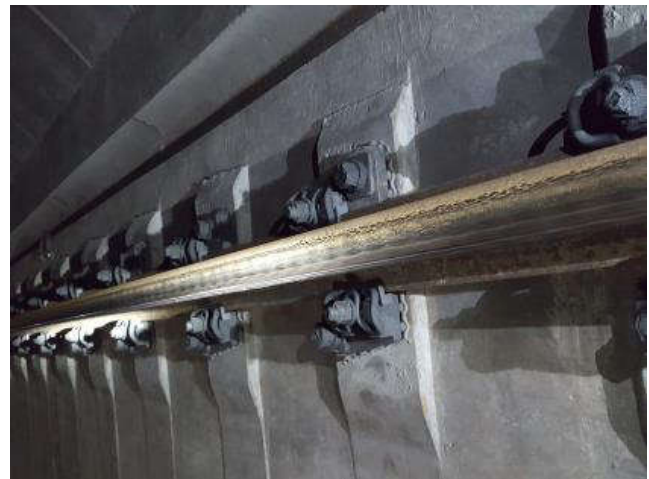
车辆试验运行速度为 70km/h, 根据特征频率推算对应的线路缺陷波长为 64mm, 现场排查得到线路的波磨如图 15, 轨枕间距 650mm, 两轨枕间约 10 个波磨, 对应波长约 65mm, 与推算波长基本吻合。

图 15 线路波磨

结论: 由于轮轨激扰 (主要为钢轨波浪型磨损) 导致提吊横向振动达到 200g 以上, 远超过 IEC61373-2010《铁道车辆设备冲击和振动试验标准》中规定的轴装设备冲击试验载荷 (100g), 提吊存在产生裂纹或断裂风险。

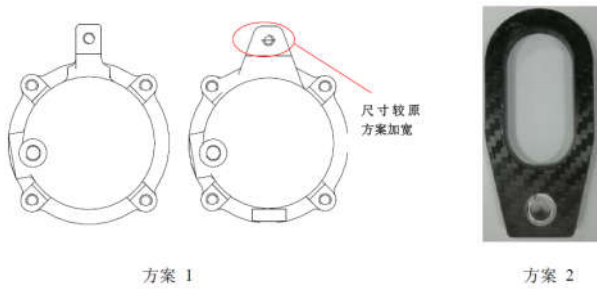
图 16 轴箱轮对提吊组成优化方案

综合断裂样件理化分析及列车正线动力学振动实验结论, 正式方案从 2 个方向着手考虑, 对轮对提吊进行优化: (1) 加宽安装座尺寸, 达到加强安装座薄弱环节的作用。同时, 优化锻造件 (倒圆角) 加工工艺, 在设计图纸尺寸内尽可能扩大倒角, 减小应力集中点。(2) 加宽安装座尺寸的前提下, 采用碳纤维材质轮对提吊。方案见图 16。考虑到地铁车辆正线运行, 路况复杂, 轴箱振动非常大, 提吊又为典型悬臂梁结构, 采用碳纤维材质可使其轻量化, 加大其固有频率, 使提吊固有频率脱离轴箱及钢轨波磨频率, 避免共振现象发生, 可以使其更具安全性。

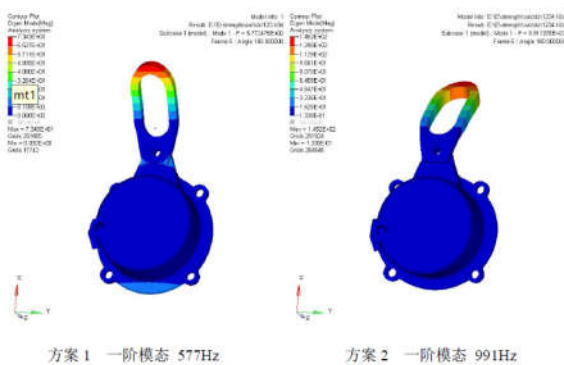
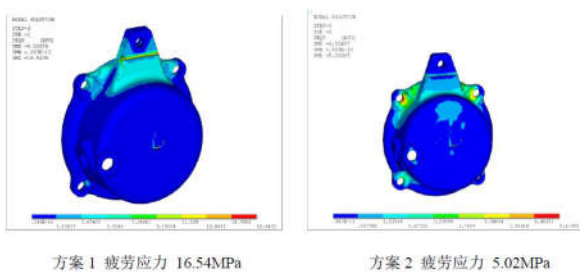
图 17 方案 1 和方案 2 一阶模态计算

图 18 方案 1 和方案 2 疲劳应力计算

从图 17、图 18 中所展示计算结果中可以看出，方案 1

的一阶频率为 577Hz，方案 2 的一阶频率为 991Hz，均明显高于 80 公里速度等级的城市轨道交通波磨引起的轮轨振动一般为 200Hz-350Hz，所以方案 2 的安全裕量更大；方案 1 的疲劳应力为 16.54MPa，方案 2 的疲劳应力为 5.02MPa，方案 2 的结构强度明显大于方案 1。同时为了对两个方案有更加直观的认识，现对两种方案进行了列表对比，对比数据见表 4。

(1) 轮对提吊的横向振动明显大于轴箱横向振动，振动主频为 300Hz，为轮对的一阶横弯模态，轴箱轮对提吊组成的设计应避免该频段，方案 1 和方案 2 都避开了此频率，但方案 2 差异性更明显，更优。

(2) 方案 2 的疲劳应力值明显优于方案 1 的疲劳应力值，因此轮对提吊采用碳纤维材料具有明显优势。
