Analysis of Monitoring Data and Related Suggestions for Important Surrounding Buildings during Urban Rail Transit Engineering Construction

基于城市轨道交通工程建设过程中周边重要建筑的监测数据分析与相关建议

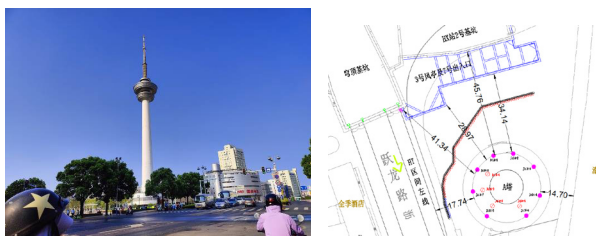
图1 A塔实景图与轨道交通工程相对位置关系图

如图 1 所示, A 塔与车站主体穹顶结构基坑最近距离约 41.3m, 与车站主体 2 号基坑最近距离约 45.8m, 与附属结构 7 号出入口基坑最近距离约 29m, 与河道驳岸最近距离约 14.7m, 与 HT 区间左线隧道最近水平距离约 17.7m。
