Analysis on Pollution Control and Repair of Phosphogypsum Slag Yard——A Case Study of Phosphogypsum Slag Yard in a City of Sichuan Province, China

Qinglong Wei Da Zeng Dawei Liu

磷石膏渣场污染治理与修复浅析——以中国四川省某市磷石膏渣场为例

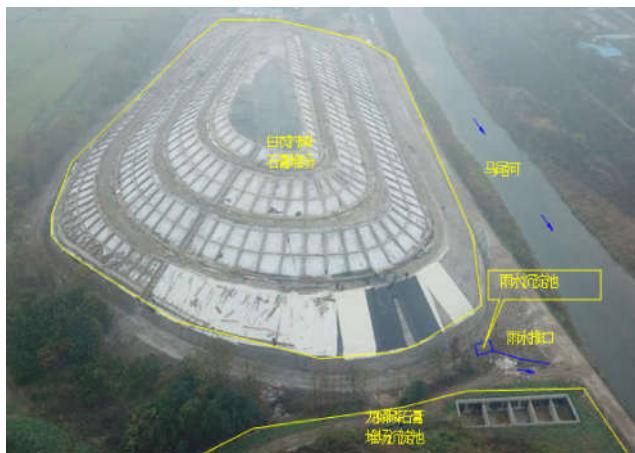
图 1 白衣村磷石膏堆场覆盖治理中图

白衣村磷石膏堆场整治项目的废弃磷石膏堆场位于马尾河右岸，该堆场长约 200m，宽约 90m，占地面积达 1.8 万 m^2 ，磷石膏堆存量约 30 万 m^3 ，最大堆体厚度约为 20m。拟采用开挖回填方式对堆体进行处理，堆体顶部平台高程 454.00m，向下按 1: 2.5 坡比进行放坡，之后设置一 3m 宽马道（马道表面高程 446.00m），再按 1: 2.5 坡比向下放坡直至坡脚 M10 浆砌卵石重力式挡墙。浆砌卵石挡墙高 3.5m，顶宽 0.5m，面坡、背坡坡比 1: 0.2，墙趾、墙踵尺寸为 0.5m × 0.5m。在马道内侧及挡墙内侧设置 400mm × 400mm（宽 × 高）的截水沟，并将沟水引至马尾河排放。在坡体表面设置单元格为 3.0m × 3.0m 的钢筋混凝土框格梁，梁高 0.3m。为利于通行，在堆体东南西北四面坡体表面设置 1m 宽的 C20 混凝土梯步。

该堆场按设计高程进行整形后，便可进行封场工程，要求堆场表面无树根、石子等尖锐物质，以利于防渗膜的铺设。本工程封场系统结构从下至上依次为：200g/ m^2 土工布、1.5mm 厚 HDPE 膜、200g/ m^2 土工布、300mm 耕植土层。HDPE 防渗膜锚固于各平台内，最终锚固在渣场周围锚固沟内。

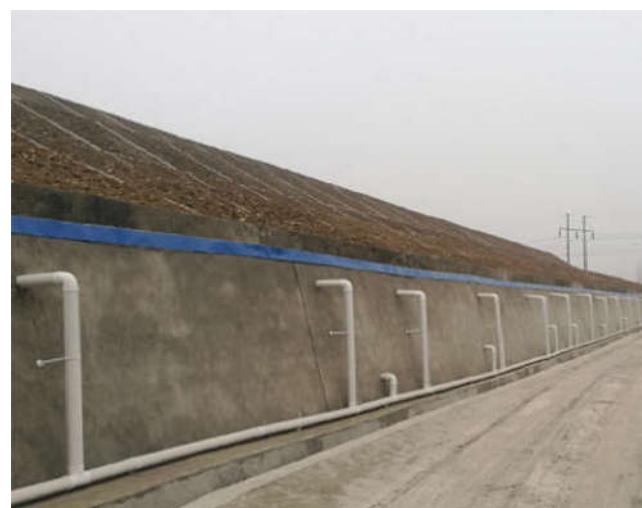
图 2 磷石膏渣场整治项目渗滤液管道收集系统

根据渗滤液水质情况分析可知，渗滤液中的主要污染因子为 SS，考虑结合地形，在两渣场下游设置渗滤液收集管，废水收集后进入沉淀池沉淀处理，废水停留时间按 12h 考虑，则两个渣场沉淀池容积分别为 3 m^3 及 2 m^3 。项目实施过程中，应定期监测渗滤液水质，如水质指标不满足《污水综合排放标准》（GB8978—1996）一级标准要求，需要采用罐车将废水运往城市污水处理厂进行处理。

进入磷石膏渣场的渗滤液由大气降水、磷石膏渣带入渣场的水份及渗入渣场的地下水组成，鉴于涉及的两个磷石膏渣场早已完成堆渣，石膏本身已趋于稳定，封场后，内部渗

滤液产生量极少^[4]，基本可以忽略，渗滤液主要为通过边坡进入场内的大气降水及渗入渣场的地下水。
