Analysis and Treatment of Abnormal Vibration of Horizontal Oil-Free Lubricating Compressor

Ping Chen Yingshan He Guanhua Hu Yongjie Zhang

Yunnan Yuntianhua Co., Ltd., Zhaotong, Yunnan, 657800, China

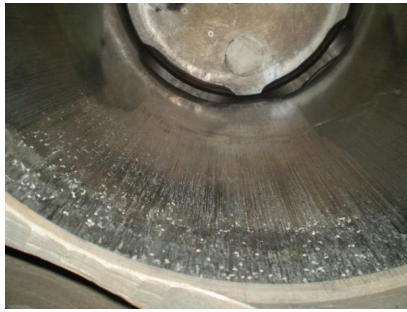
图1 压缩机缸体破损实物图

由于活塞式压缩机是一种往复运动机械,其结构复杂、受力情况要求苛刻,因此有较高的技术要求。理想的对中和找平显然是不可能的,即活塞杆的跑偏是不可能避免的。实践证明,超出许可范围的活塞杆跑偏,必然会对压缩机的正常运行带来影响。如图 1 所示为压缩机缸体破损实物图。

超出许可范围的活塞杆跑偏会对压缩机的正常运行带来影响是因为活塞杆受到一个附加弯曲应力的影响，将会改变它的受力和运行的状况。轻则使磨损加剧，震动变大，活塞环、填料函等易损易耗的寿命缩短；重则造成严重事故，使活塞杆，十字头等零件报废，甚至危及人身安全，因此相关部门必须对它予以高度的重视。

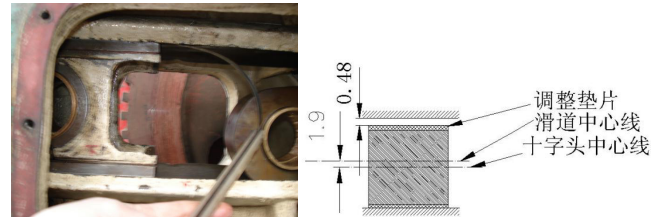
图 2 检修前检测情况

垂直跑偏产生的原因有多种。其中，活塞与十字头自重的原因可导致活塞与气缸的间隙和十字头与滑道的间隙不相同。在理想对中情况下（即气缸中心线与滑道中心线重合），活塞受自重及装配的影响，在垂直方向与气缸之间必然存在间隙，即造成活塞中心偏离气缸中心线。同理，十字头和滑道的间隙，造成十字头偏离了滑道中心线，而这个偏离的数值是不同的，必然造成活塞与十字头不在同一条中心线上，使活塞杆发生了垂直跑偏。API 标准和大修前的检测情况如表 2 所示。

方向	标准数据	检测数据
活塞杆跳动值	垂直	≤ 0.05mm	0.48mm
十字头与滑道中心偏差		≤ 0.18mm	1.9mm
十字头与滑道间隙		≤ 0.20 ~ 0.28mm	0.48mm

检修前的检测情况如图 2 所示。

由上述图表可以清楚的看出，十字头中心线与轨道中心线存在严重偏差，十字头的工况必然导致压缩机工况超差。

改变十字头上下滑履的垫片厚度,来调节十字头与一级汽缸同心度偏差由原来的 1.9mm 调整为 0.15mm。其中,检修后检修情况如图 5 所示。

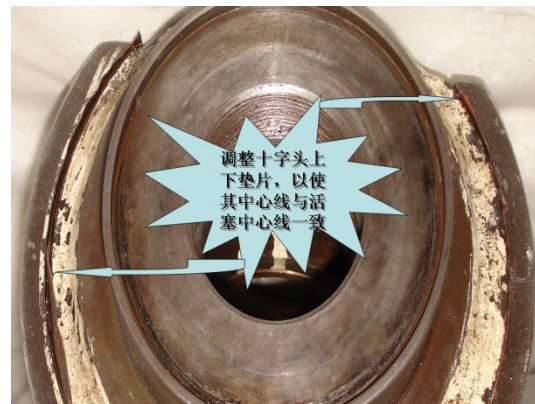
图 3 垫片的调整

水平跑偏的校正比较简单，只需要对发生问题的气缸、活塞组件、十字头、十字头滑道、垫片等进行校正即可。值得注意的是，应检查活塞杆与十字头连接对端面的垂直度，这是一个非常重要的因素。垂直跑偏的校正首先必须弄清楚它是正还是负的，即是向上还是向下倾斜的，然后才能通过调整高度差的办法进行校正，高度差受气缸间隙与十字头间隙的影响，但是调整气缸间隙是很困难的，因此最好是调整十字头间隙。具体的方法就是调整十字头上下垫片，以使其中心线尽量与活塞中心线一致。当然，前提是必须保证气缸与十字头滑道的对中。其中，垫片的调整如图 3 所示。

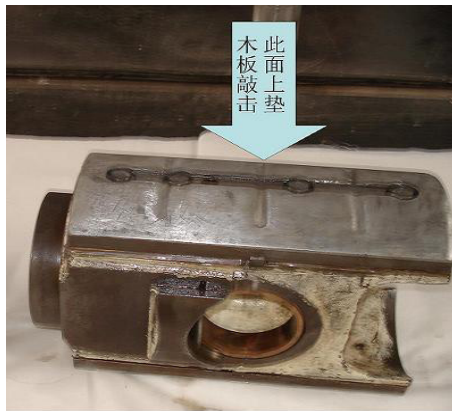
图 4 装配图

(4) 滑板与十字头体的配合为 h7/js6 级。装配时,应用木板垫着敲打紧扣合,如图 4 所示。
