Treatment Plan for Dangerous Rock and Rockfall of High Steep Slope in Railway Tunnel

Abstract

铁路隧道高陡边坡危岩落石整治方案

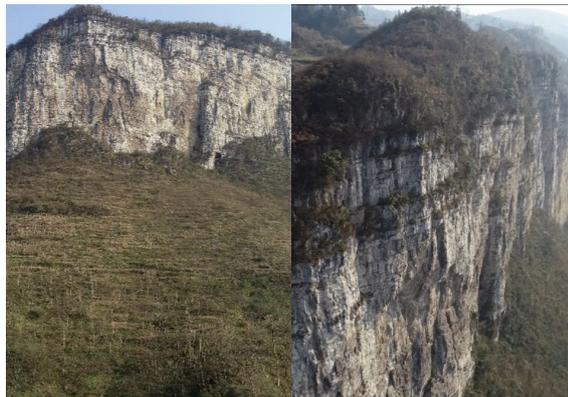
图1 中国云贵高原危岩落石段落地形地貌

如图 1 所示, 工程所在地属中国云贵高原低中山侵蚀地貌, 地形连绵起伏, 陡峻, 沟壑纵横, 本段危岩落石区位于剥蚀中国中山河谷地貌区下河两岸, 河谷深切, 谷底至山顶高差 390 ~ 400m, 分两级台阶, 一级台阶高约 150m, 岸坡较为顺直, 自相然坡度 40 ~ 50°, 局部为陡坎, 坡面植被较好, 以灌木为主; 二级台阶高约 100~150m, 为三叠系茅草铺组灰岩形成的陡崖, 自然坡度近似直立, 基岩裸露, 仅节理裂隙充填土层中有个别灌木生长, 陡崖上崩塌、危岩落石发育, 对工程影响大。一、二级台阶之间有一宽缓平台, 宽度 100 ~ 200m, 前缘自然坡度 10 ~ 20°, 后缘(二级台阶底部)较陡, 20~40° 左右, 主要为灰岩陡崖后退后形成的, 平台上有灰岩小型岩堆, 落石分布, 主要堆积在后缘, 较大

规模的崩塌、滑坡物质可越过前缘直达河底。由于河床狭窄，流量大（852m³），河床纵坡大，流速快，落物质被河水迅速带走，难以在河床内堆积。主要影响隧道进口及2×72T构桥大里程端范围。

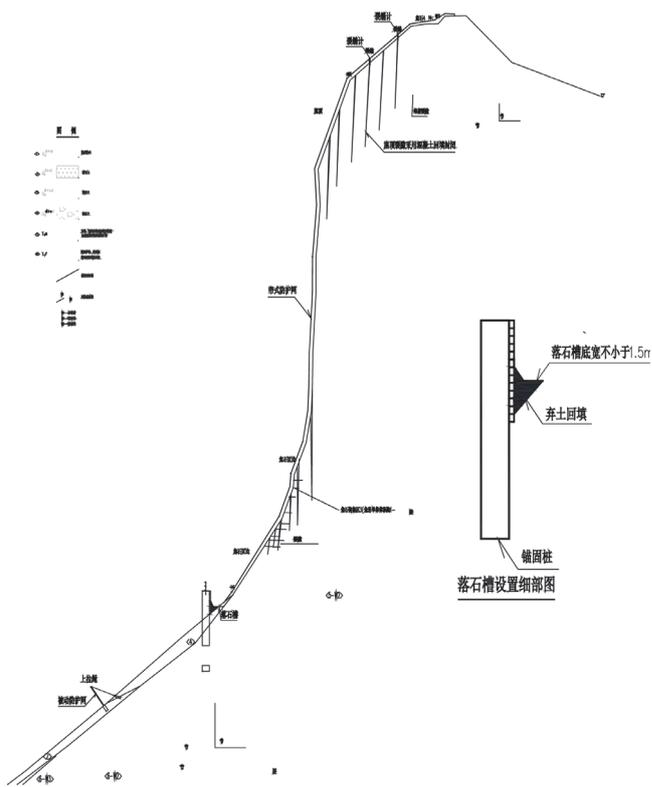
图2 代表性断面工程措施布置示意图

对地质判识影响范围内的倒悬体或可能发生小掉块区域的崖面设帘式网^[2]，帘式网出口处设置拦石墙，拦石墙顶部设刚性防护网，拦石墙下部适当位置设置一道被动防护网，拦石墙设置呈斜向，宜具备对落石导向分流作用；不扰动崖顶危石，崖顶裂隙采用混凝土充填密实。主要为工程措施有崖顶加固及清危（孤）石工程、陡崖帘式网防护工程、陡崖底危岩落石防护工程、洞口接长明洞、工后物联网自动化监测系统等，代表性断面工程措施布置情况如图2所示：

进行封闭,防止雨水沿节理下渗。在陡崖面自上而下设置帘式防护网,采用 A、B 两排支柱支撑,形成一作业空间,支柱沿横向间距为 5m,高度为 3m,支柱基础在基岩里埋深不小于 1.5m,每排支柱顶部采用钢绳相连接,并将帘式防护网连接于支柱上,帘式防护网上部锚于崖顶外稳定基岩上。主网采用 50×60mm 网孔尺寸,主网外设置纵、横向钢绳,钢绳纵向间距 2m,横向间距 5m,两端锚于原地面稳定基岩上。

于 K0+150 ~ K0+294 段落石区斜坡上布置桩板墙,共设 25 根锚固桩,桩截面 1.5m×2m,桩间距(中—中)均为 6m,桩长 14m,桩短边沿陡崖布置,桩身采用 C35 混凝土灌注。桩间后置挡土板,挂板高度 4.5 ~ 6m,板均采用 C35 钢筋混凝土现浇,桩与板采用 Φ25 钢筋进行连接。桩顶设刚性防护网,桩板墙后设置落石槽,回填坡率 1:0.75,底宽不小于 1.5m。

为防止桩板墙以下坡面落石,接长隧道明洞^[1]9m 至 D5K333+232 处,将洞顶 10m 范围内陡坡削坡减载,并于坡顶与桩板墙间增设 3 道被动防护网^[4],分级拦截坡面危岩落石,避免影响正线运营安全。

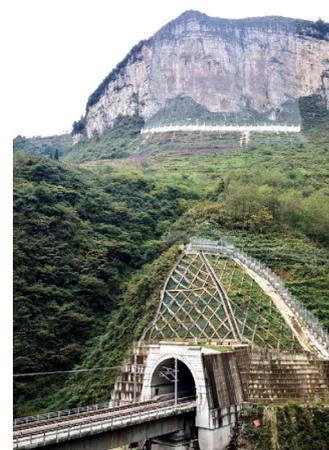
图 3 危岩落石整治后照片

如图 3 所示,在危岩落石区沿坡面布置裂缝计并采用物联网技术实时上传至运营单位管理平台,该系统设备精度及功能应满足相应标准。于崖顶帘式网范围采用刚性防护栅栏封闭管理,为避免人为破坏,方便运营及管理单位检修。
