Cause Analysis and Solution of Water Leakage in Spray Powder Box

Guangzong Mo

Shandong Huasheng Agricultural Pharmaceutical Machinery Co., Ltd., Linyi, Shandong, 276000, China

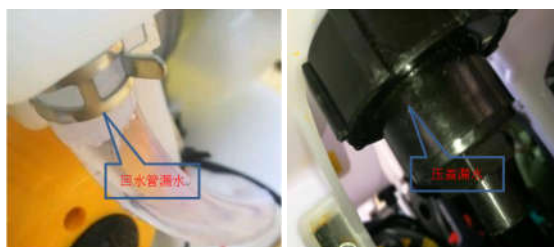
图 2 回水管漏水

图 3 压盖漏水

序号	要因	对策	目标	措施
1	成型不良	固化成型工艺参数	提高成型合格率	工艺参数固化
2	手工操作保证能力差	使用工装加工	工序保证能力 CPK 提高到 1.0 以上	改进加工工装
3	零部件平面度差	提高接头和压盖平面度	工序保证能力 CPK 提高到 1.0 以上	改进加工工装
4	产品设计能力不足	接头与压盖间增加密封垫片，进水口卡环更改为卡箍	增加结合面弹性变形量	优化产品设计

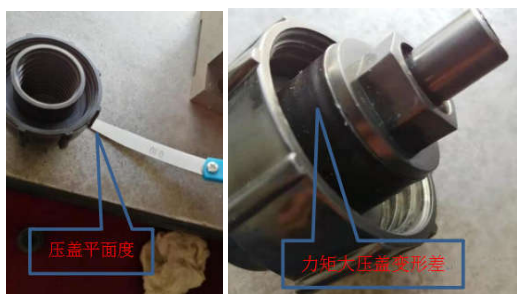
图 4 压盖平面度

图 5 力矩大压盖变形差
