Discussion on the Analysis and Treatment of the Causes of High Vibration of Hydrolysis Return Pump (P2A)

Equipment Operation and Maintenance Center of Yunnan Shuifu Yuntianhua Co., Ltd., Shuifu, Yunnan, 657800, China

浅谈水解回流泵（P2A）振动高原因分析与处理

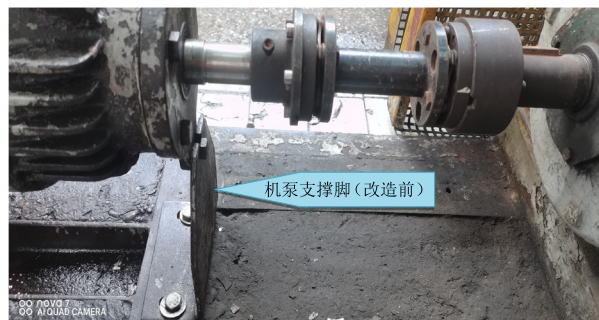
图 2 机泵支撑脚（改造前）

机泵支脚松动或强度较低，都会激发或加剧一些振动问题，是诱发振动的重要影响因素。原支脚是由一块 6mm 厚钢板连接泵体与基座，整体看上去比较薄弱，如图 2 所示。对比泵体各处振动值，发现支撑脚部位振动值最大。

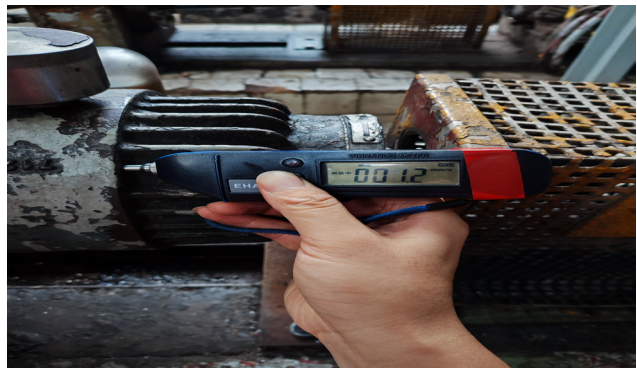
图5 机泵运行时振动值

改进完成后试车合格，振动值最大为1.2mm/s非常理想，本次为解决振动过高对泵体支脚进行改造的方案，相当成功，彻底解决了机泵长期振动较高的困扰，机泵运行时振动值如图5所示。
