# Analysis of Flood Discharge Capacity and Countermeasures of Dividing Yi River into Shu River Waterway

## 分沂入沭水道行洪能力分析应对措施

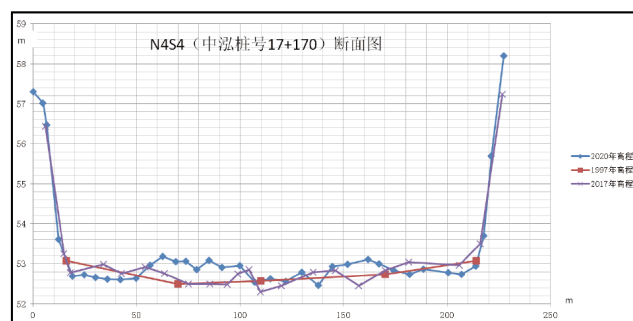
图3 N4S4(中泓桩号17+170)断面图

如图2所示,N1S1断面2020年高程普遍高于2017年高程,河床淤积,最大淤积厚度1.1m,2020年高程高于1997年高程,河床淤积,最大淤积厚度1m左右;如图3所示,N4S4断面2020年高程大部分位置高于2017年高程,河床整体淤积,最大淤积厚度约0.6m,2020年高程大部分位置高于1997年高程,河床整体淤积,最大淤积厚度约0.7m;如图4所示,N7S7断面2020年高程大部分位置高于2017年高程,河床整体淤积,最大淤积厚度约0.8m,2020年高程大部分位

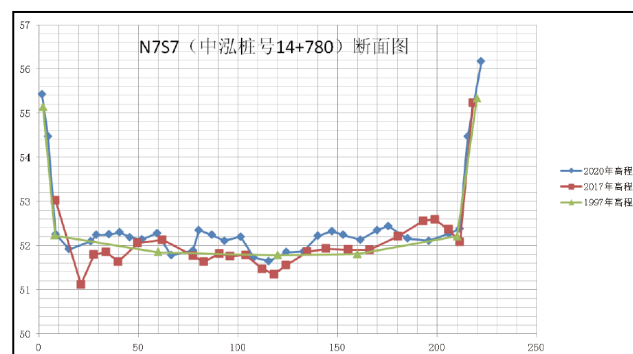
图4 N7S7(中泓桩号14+780)断面图

置高于 1997 年高程,河床整体淤积,最大淤积厚度约 0.6m。综上可知,分沂入沭水道河床存在普遍淤积现象,淤积导致河床过流断面减小,是导致行洪能力下降的原因之一。

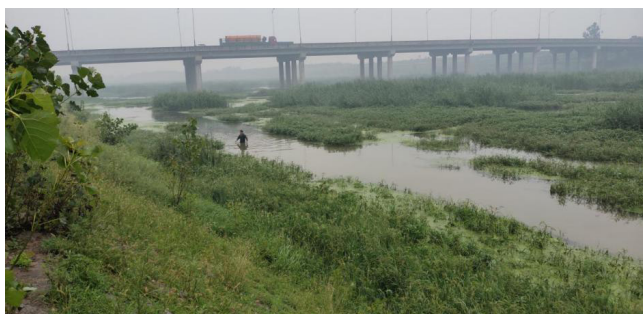
分沂入沭水道河床内现有大量芦苇等水生植物,十分茂盛浓密,如图 5、图 6 所示。芦苇等水生植物增大了水流的阻力,增大了河床糙率,河道水流部分能量被迫转换成植被附近产生的紊流脉动动能,使水流动能得到消耗,水流流速降低,缩窄了河槽过水断面,导致河道水位的攀升,过多的芦苇等水生植物更会拦住泥沙,进一步加剧河床淤积。因此,从这两方面考虑,可得知芦苇等水生植物降低了河道的行洪能力。

图 5 2019 年河道内芦苇等水生植物情况

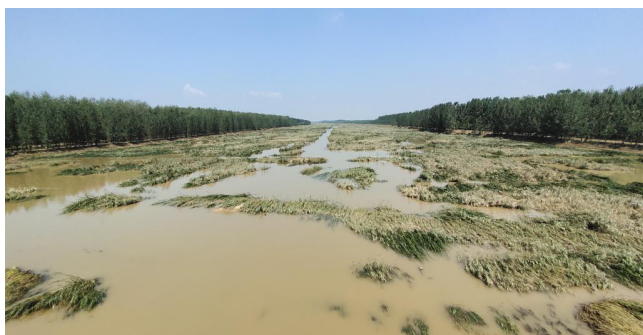
图 6 行洪后的分沂入沭水道
