Analysis for Operating Condition of Fully-enclosed Box-type Transformer

Yuanxiang Tang

Jiangsu Longyuan New Energy Co., Ltd., Nantong, Jiangsu, 226014, China

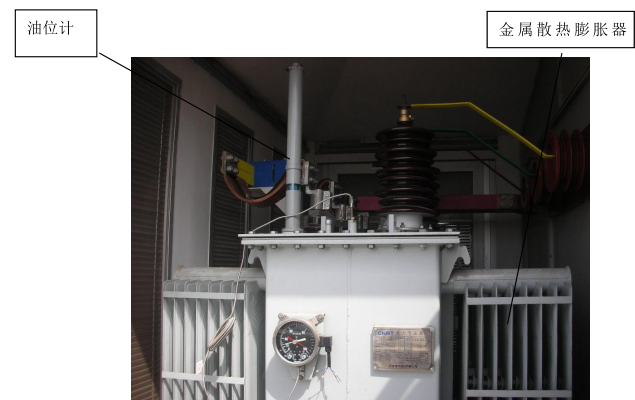
图 1

某风电场选用 28 台 GE1.5sle 风力发电机,其采用的双馈异步发电机的出口电压为 690V,共配备 28 台型号为 S11-M-1600/35 的箱式变压器(以下简称箱变),该型号变压器的额定容量为 1600kVA,高压侧额定电压为 35kV,低压侧额定电压为 690V,接线组别为 Δ/Y_0-11 型,其采用的是全封闭结构,无油枕,其油的膨胀和冷缩靠变压器的金属散热膨胀器和油位计进行调节,具体如图 1 所示。
