# Influence of Rail Inclusions on Welding Properties of High-Speed Railway

Lanzhou Industrial Machinery Section of China Railway Lanzhou Bureau Group Co., Ltd., Lanzhou, Gansu, 730030, China

# 钢轨夹杂物对焊接性能的影响

中国铁路兰州局集团有限公司兰州工务机械段, 中国·甘肃 兰州 730030

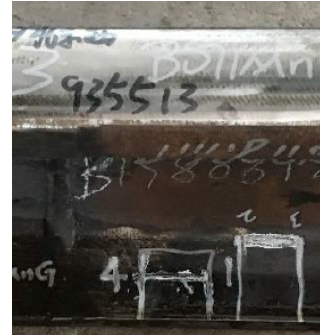
图8 截取“试样23#”和“试样41#”

根据探伤结果，对连续出现回波区域取样进行金相分析，取样部位见下图（如图8、9所示）。观察方案见下图（如图10所示），对“试样41#”观察轨底下面，其余3个试样观察剖切面。

发现试样23#、56#B类夹杂物B类(氧化铝类)2级(粗系)超过标准规定的1级（如图11、图13所示）、B类夹杂物形态存在颗粒剥落（如图12所示）；C类(硅酸盐类)夹杂物2级超过标准规定的1级（如图14、图15所示）；对U71MnG原材钢轨试件进行元素分析，发现轨底探伤异常波处S元素含量为0.033%，钢中夹杂物一般是在冶炼和浇注过程中产生或混入的非金属相，是一些金属元素（铁、锰、铝等）与非金
