# Stability Analysis of Dangerous Rock Masses on Highway Slope in Mountainous Area—Taking the Collapse of Zhailing in Xingshan County, China as an Example

In view of the geological hazards caused by dangerous rock masses on highway slope in mountainous areas, taking Zhailing Collapse in Xingshan County as an example, through the investigation and analysis of the engineering geological conditions of the slope and the basic characteristics of dangerous rock masses, the failure mode and evolution process of dangerous rock masses are summarized, and its formation mechanism is analyzed. In addition, the stability of dangerous rock masses is analyzed qualitatively and quantitatively by means of Stereo-projection analysis and static method. The results show that the failure modes of dangerous rock masses all belong to toppling failure, and the formation mechanism is mainly affected by the development and cutting of structural plane, the high and steep terrain formed by slope excavation, strong weathering and rainfall. The four dangerous rock masses are in the understable state under the natural condition and the condition of rainstorm once in 20 years. Based on the analysis of the basic

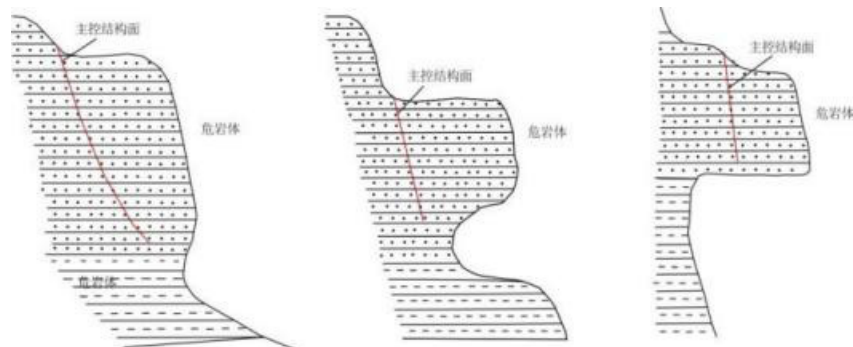
图 2 危岩体三种失稳模式示意图

根据危岩体失稳破坏的方式,一般将危岩体的失稳模式划分为滑移式、倾倒式和坠落式三种<sup>[6]</sup>。不同的破坏模式具有不同的发育特征。其中,滑移式破坏发育与临空面倾向一致的缓倾结构面,在重力及后缘裂隙水压力作用下沿结构面发生滑移破坏;出现倾倒式破坏的危岩体在后缘发育陡倾结构面,在重力及后缘裂隙水压力作用下绕着底部某一点发生倾倒破坏;坠落式危岩体受主控结构面的切割,上面已基本与母岩分离,下部尚未完全脱离母岩,但底部临空,在重力作用或外力扰动下将直接发生坠落。危岩体三种失稳模式示意图见图 2。

根据现场调查,综合以上分析结果,边坡区4处危岩体(WY1、WY2、WY3、WY4)均属于倾倒式破坏。后缘发育的陡倾构造裂隙将岩体与母岩分离,其次岩体底部岩体破碎且风化作用强烈,逐步形成凹腔,特别是底部为软弱岩体,差异风化作用下凹腔能更快形成;在降雨作用下,后缘裂隙静水压力增大,裂隙向下扩展,推挤危岩体向临空方向变形,同时底部凹腔进一步增大,危岩体与后壁及底部母岩之间的潜在破裂面处应力超过其抗拉强度,破裂面发生拉张破坏,导致危岩体以根部为转折点向临空方向倾倒,其演化过程如图3所示。
