Exploration and Reflection on Quantitative Analysis of Evidence in an Electric Bicycle Fire Investigation

Zhenxuan Song

Zhengzhou Fire Rescue Detachment, Zhengzhou, Henan, 450000, China

On August 10, 2015, a large fire occurred in a self built house built by Yan Moumou in caowa village, Houzhai Township, a district of Zhengzhou, China, killing 4 people, with an area of 6m², six electric bicycles were burned, and the direct property loss was about 1654000 yuan, through the quantitative analysis of short-circuit molten beads, the fire location and cause were identified.

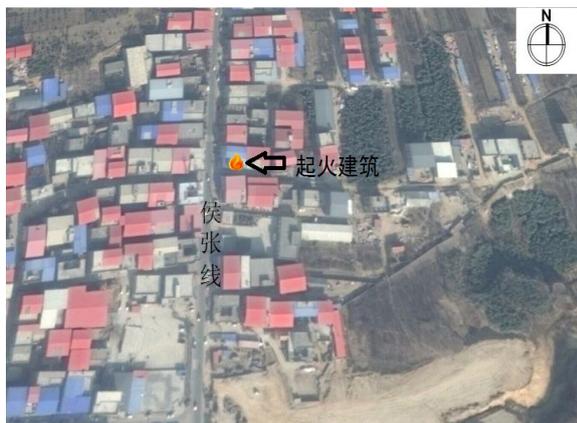
图 1 阎某某村民自建房方位图

第一, 阎某某自建房位于郑州市某区侯寨乡曹洼村230号, 北侧和东侧为村民自建房, 西侧为侯张线, 南侧为村内道路。该建筑为阎某某和付丹丹夫妻二人所有, 建筑高度12m, 南北长18.8m, 东西宽17.7m, 建筑面积1100m², 主体三层, 局部四层, 砖混结构。如图1所示。

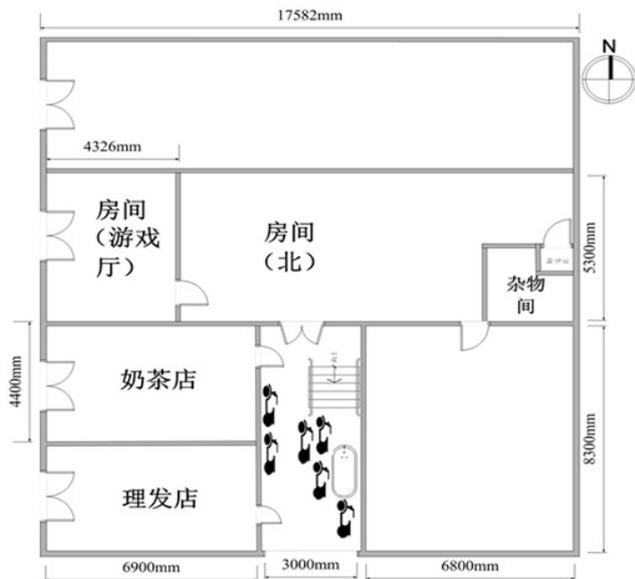
图 2 阎某某自建房 1 层布局

第二, 阎某某自建房分两次建造, 2008 年 7、8 月份建造了 3 层半, 起初夫妻二人居住在此, 后搬到市区; 2014 年 3 月份, 紧挨楼房南侧向南扩建了 4 层, 两栋建筑内部相互连通, 合为一栋。该建筑 1 层西侧为 4 间临街门面房, 由北向南依次为待出租门面房、电玩游戏厅、“优之味奶茶”店、“银座造型设计”店; 1 层南侧有一宽 3 米的卷帘门, 进深 8.3m, 为该建筑主通道, 1 层东南角为一住户, 户门朝南。2 层分东、西两户; 3、4 层均分为东、中、西三户^[2]。如图 2 所示。
