# A型地铁构架空气弹簧座体环焊缝焊接

## Type A Subway Frame Air Spring Body Ring Weld

中车青岛四方机车车辆股份有限公司, 中国·山东 青岛 266500

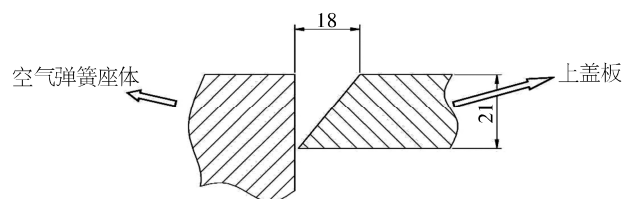
图1 坡口形状

空气弹簧座体与上盖板环焊缝为单边V型坡口形式,空气弹簧座体直径80mm,坡口深度21mm,坡口宽度18mm,坡口形状如图1所示。该焊缝作为异种钢焊接,焊缝形式对员工操作技能水平要求较高:员工需站在梁体一侧进行焊接操作,因焊缝路径为直径较小的圆形,焊接时焊枪角度要求随着焊接位置的变换进行快速转换。

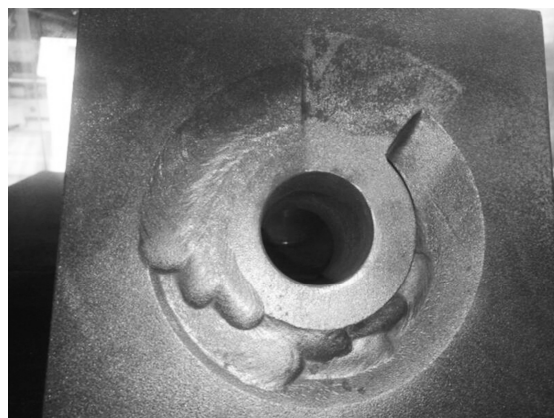
图7 剖开式焊接工作试件

制作剖开式焊接工作试件,结合作业要领书,可以使操作者很直观地明确该位置焊缝的焊接方法、层道压覆位置、单层厚度、层道分布等情况,达到对操作者良好的培训效果。焊接工作试件如图7所示。
