Shield Pump Fault Analysis and Treatment

屏蔽泵故障分析及处理

屏蔽泵因电机-泵一体化的密封结构, 具有安全无泄漏的特点, 适合输送易燃易爆和有毒等介质, 但其密封结构也给故障分析及排除带来了一定的难度。论文以扬州石化烯烃分厂脱乙烷塔回流泵为例, 对其故障原因及维修经过进行详细分析, 并针对屏蔽泵故障诊断和排除方法提出合理化建议, 以提高屏蔽泵运行稳定性和使用寿命。

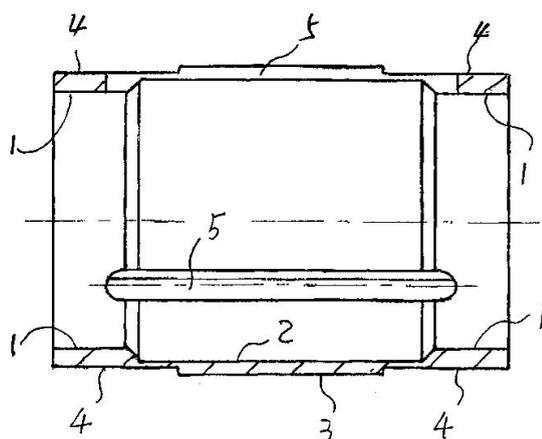
图 4 P6004A 轴套示意图

现沟槽，最终导致轴承使用寿命缩短和失效。从泵群状态监测数据以及现场巡检测得的数据得出，P6004A 维修前的轴承温度并无超高现象(不超过 40°C)，加上大连海密梯克制作的碳化硅滑动轴承用轴套采用特殊的配合面(如图 4 所示)，具有良好的热变形及补偿内外膨胀量差异性能，不会对其外侧的碳化硅轴承套产生巨大张力^[3]。因此，排除超温轴承烧伤的因素，滑动轴承和轴套粘连仍与机械杂质有很大关系。
