# 城市沥青路面病害研究

## Research on Urban Asphalt Pavement Diseases

大连泓源建设有限公司, 中国·辽宁 大连 116000

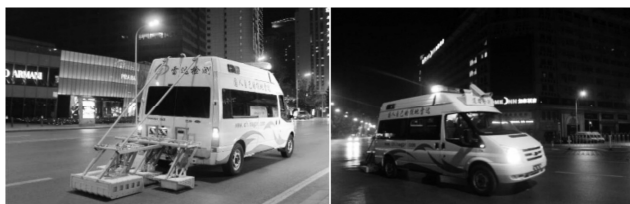
图2 人民路现场检测照片

对人民路的探测包括港湾广场和中山广场2个环岛及中间的双向6车道,单线长度1.8公里,测驶里程总长10.8公里。对中山路探测主要包括从中山广场至星海广场之间路段,对所有的8车道(局部路段10车道)进行了全部探测,单线长7.9公里,总测驶里程总长64.6公里。具体路线和现场如图1,图2。
