Cause Analysis and Countermeasures of Steam Turbine Blade Dropping of 650MW Supercritical Unit 2

This paper introduces the situation that the steam turbine blades of our 650MW supercritical unit 2 fall off during the operation process, analyzes the reasons for the blade falling off, and summarizes the methods of analyzing the problems and the ways to deal with the problems through the processing experience of our factory.

650MW 超临界二号机组汽轮机叶片脱落的原因分析及对策

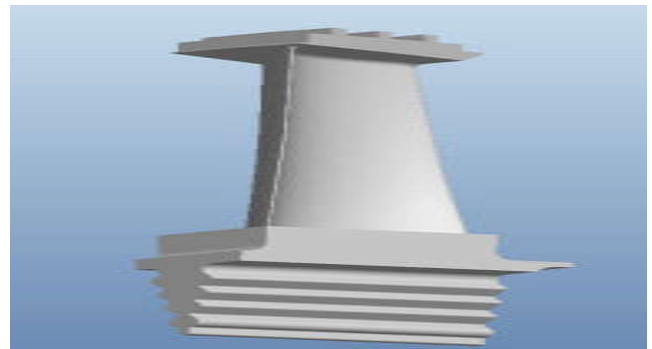
图5 叶片三维模型

常熟2#机为X600C-2T,其中压第2级动叶片采用斜齿枞树型叶根,叶片结构形式为自带冠预扭成圈(图5)。下面分别从叶片常规强度校核、叶片振动特性分析、有限元强度、氧化皮影响、转子应力释放影响、机组深度调峰影响、转子材质的影响等几方面对该叶片进行复核分析。

叶片结构形式为枞树型叶根,自带冠预扭成圈结构,该级次动叶具体设计方案见表1,工作转速为3000r/min。

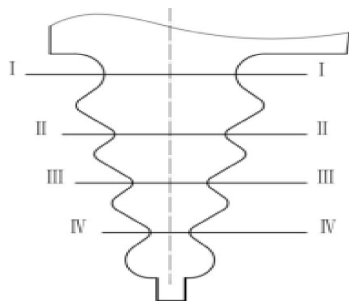
表3 叶根常规强度校核结果

叶根常规强度计算结果表明，叶根强度设计合格并有足够的强度安全裕度。
