# Analysis of Cracking Causes and Safety Impacts of a Raft Foundation Framed Residential Building

## 某筏板基础框架住宅楼开裂原因及安全性影响分析

某城镇安置点易地扶贫搬迁工程采用整体筏板基础, 上部设置变形缝将结构分为1号~6号楼, 为框架结构, 采用现浇钢筋混凝土梁板, 建筑层数为-1(地下车库)+1(商场)+5(普通住宅)层, 总建筑面积为19109.82m<sup>2</sup>, 建筑高度为18.9m。该结构设计基准期为50年, 建筑结构安

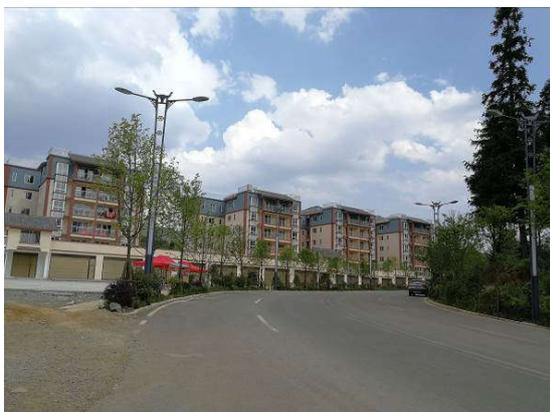
图1 现场效果图

该搬迁工程1号~6号楼于2017年7月20日完成筏板基础施工, 2017年10月30日完成主体施工, 2017年11月15日完成砌体工程施工, 约有一半的住户于2018年1月8日入住, 2018年4月10日发现局部构件出现裂缝。为了解1号~6号楼结构的安全状况, 需进行裂缝原因及结构安全性分析。现场效果如图1所示。
