Analysis on Construction Technology of Shear Key Welding of Steel Pipe Pile

Based on the construction summary of shear key welding of steel pipe piles at the wharf of the reconstruction and expansion project of Skykeda Oil and Gas Port in Algeria, this paper provides reference for the follow-up implementation and application of shear key welding of steel pipe piles at the wharf and related construction projects.

high-piled wharf; steel pipe pile; shear key welding

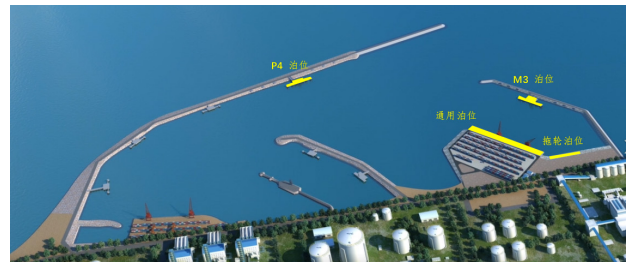
图1 码头平面布置图

本工程共需新建4个码头, 其中M3和P4泊位为高桩墩台结构, 通用泊位和拖轮泊位是高桩梁板结构码头, 码头桩基全部为钢管桩, 桩径为950~1600mm, 剪力键为M22, 长度66mm, 码头平面位置图见图1, 本工程共有钢管桩452根, 钢管桩剪力键具体数量见表1钢管桩剪力键数量表^[1]。

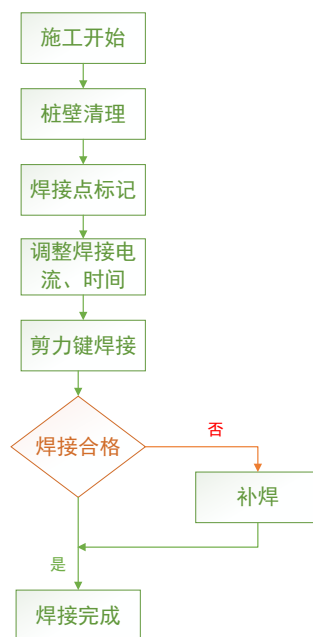
图 2 剪力键施工流程图

剪力键焊接施工流程如图 2 所示。

本次施工内容为 M3 工作平台 30 根桩剪力键焊接工作，每根桩 150 个剪力键，共 4500 个剪力键，计划在 7 天内施工完成，主要施工顺序为：钢管桩内壁除锈→除锈验收→剪力键焊接→剪力键焊接检验→补焊→验收。

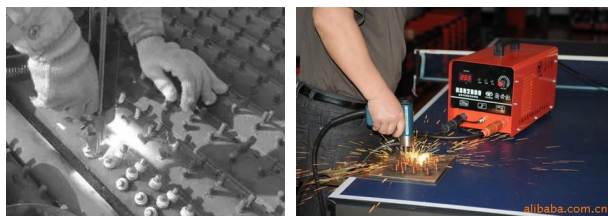
图 3 剪力键焊接图

钢筋笼安装完毕并检查合格后，进行剪力键焊接，本工程剪力键焊接采用专业剪力键焊接机进行施工，焊机型号为 ARC-2500，焊接前需在陆地进行焊接试验以确定焊接电流及焊接时间，焊接时先安装剪力键，然后在焊帽顶部安装磁环，以避免焊水泄露而导致的焊口缺肉，经试验对比，需在焊接前对钢管桩内壁进行除锈，并清除表面的油污、漆膜和影响焊接质量的杂物，直至发出金属光泽，方可保证剪力键与钢管桩内壁焊接质量（见图 3）。

正式焊接施工前要进行多次焊接试验，以某项目为例，首先按照厂家提供的焊接参数焊接电流为 1800A，焊接时间为 2S 进行焊接试验，焊接完成后发现绝大部分焊点处出现原材过焊的现象，导致钢管桩桩壁烧损较严重，于是通过调整焊接电流和焊接时间的方式进行焊接，我部选择焊接电流为 1200A，焊接时间为 2S 进行焊接，焊接完成后原材无损情况，但剪力键焊肉较少，用锤敲击后部分剪力键出现脱落现象，剪力键敲除后发现剪力键为与原材未有效相融，导致剪力键脱落，经过多次试验对比，最终确定焊接电流为 1250A，焊接时间为 2S，焊接完成后的剪力键焊肉饱满、均匀，锤击后无脱落现象，满足相关技术规范和技术规格书要求。

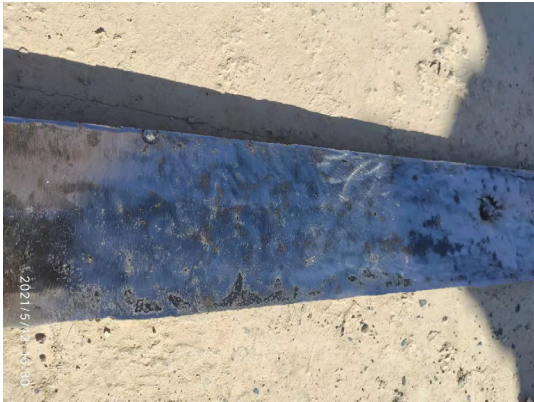
图4 原材打磨除锈

①剪力键焊接前需清除焊接面氧化物、铁锈、油污等杂质（见图 4）。

对策：焊接前对钢管桩内壁进行除锈，需除锈彻底后方可进行剪力键的焊接工作。

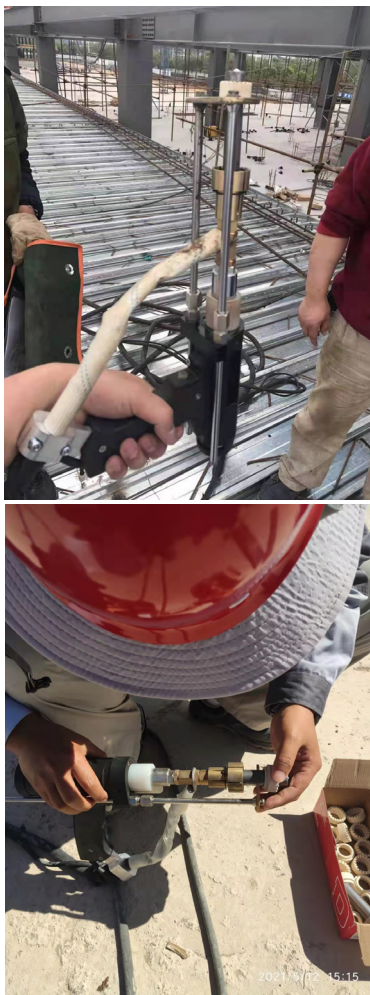
图5 剪力键安装、调节

③剪力键伸出量（装夹后剪力键尖端与陶瓷环锯齿面的距离）和剪力键提弧高度（剪力键脱离工件后剪力键尖端与陶瓷环锯齿面的距离）是影响填角和焊缝成型的重要参数，超过最佳值熔池中可能形成气孔，伸出值过小会产生过多的熔滴短路，造成熔合不良，都将降低溶合强度，因此焊前调节好这两个工艺参数（见图5）。

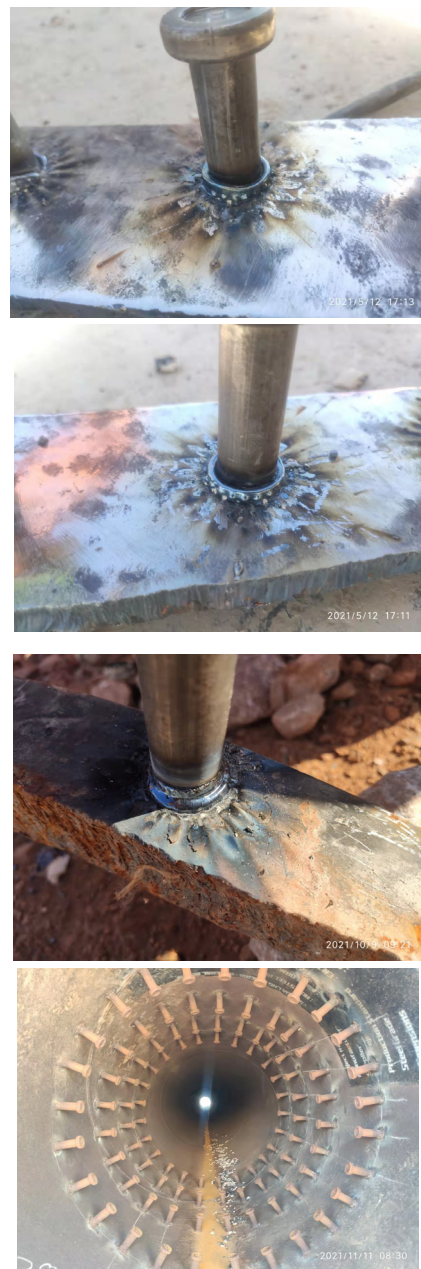
图6 剪力键焊接

⑧用锤击法检查时，取总数的30%，用0.25kg小锤敲击销钉顶端，直至弯曲 20° ，焊缝上不出现裂纹为合格，不合格的销钉应及时进行返修，并重新进行质量检查（见图6）。

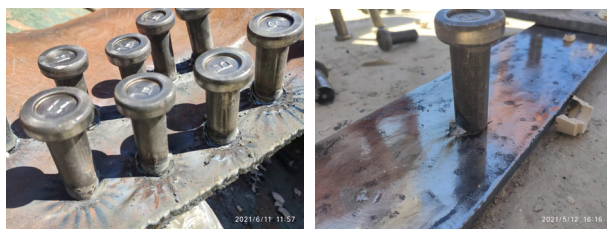
图 7 剪力键焊接质量缺陷

剪力键焊缝填角熔合较差，成型不连续、不均匀。

①产生原因：焊接热能量不足未形成焊缝。

②产生原因：焊接线能量过大焊缝超大。

③产生原因：剪力键倾斜，局部焊合。

④产生原因：一侧填角焊缝堆积，另一侧无填角焊缝，由磁偏吹所致。

⑤产生原因：剪力键未插入熔池，因插入受到阻力而停滞或剪力键夹头与套圈夹头不同心造成^[4]。

剪力键焊接质量缺陷如图 7 所示。
