Cause Analysis and Treatment Measures for Leakage of Shield Tunnel Construction

shield tunnel; leakage; cause analysis; treatment measures

2 工程概况

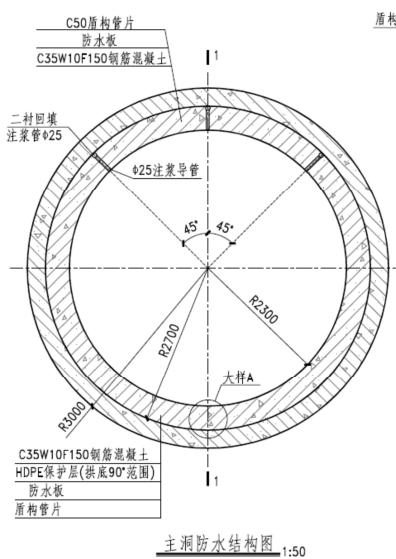
本工程盾构隧道结构形式为圆形隧道,隧道结构净空尺寸为 4600mm,采用复合衬砌结构:一衬为 C50、W10、F150 预制混凝土管片内,外径为 6000mm,厚度为 300mm;二衬为 C35、W10(局部水力梯度大于 100 采用 W12)、F150 模筑钢筋混凝土,厚度为 400mm,另外为今后检修方便,同时作为铺设通讯光缆及电缆的通道,在洞底铺筑宽 2.0m 混凝土平台。

图 1 主洞防水结构图

盾构管片采用三元乙丙弹性密封橡胶条止水，二衬变形缝止水采用紫铜片止水带，高压低发泡聚乙烯闭孔板嵌缝，迎水面设双组分聚硫密封胶封口；施工缝采用紫铜片止水带并在迎水面设双组分聚硫密封胶封口。一衬、二衬之间设防水板，防水板和二衬之间做灌浆处理。

初衬为 C50 盾构管片 + 防水板 + HDPE 保护层（拱底 90 度范围）+C35W10F150 钢筋混凝土，在管片与二衬间除设置防水板外，拱底 90 度范围增加 HDPE 保护层。

主洞防水与环、纵缝变形缝处防水设计均使设计方案达到理想状态，然而需要施工过程中 100% 的实现，才能完全保证不渗漏水。施工过程中的关键环节如注浆加固地层受地质岩土条件的影响较大，准确评价注浆效果仍有较大的难度，需要根据渗漏水情况分阶段进行注浆，注浆加固地层在施工后期具有较大的被动性。

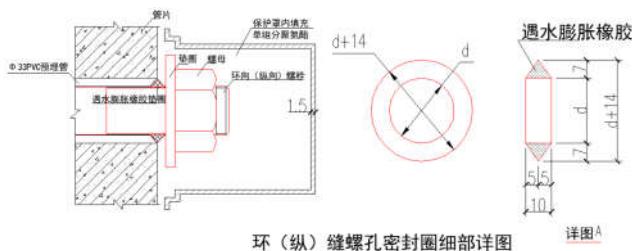
图 2 环（纵）缝螺孔密封圈细部详图

高渗透性改性环氧防腐涂料（侵蚀路段），在管片间设置弹性膨胀橡胶密封垫防水，注浆孔设置封圈，注浆后进行

封堵，高密度预制钢筋砼管片，抗渗等级 P12 级。嵌缝处设弹性密封垫防水，环缝螺栓孔采用遇水膨胀橡胶垫圈。

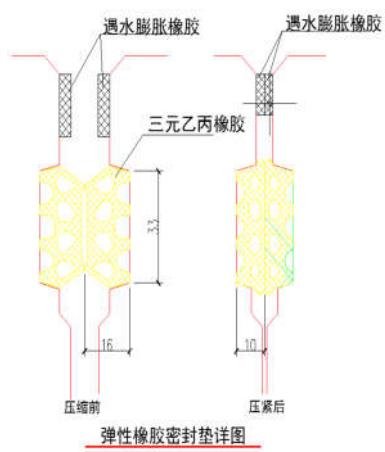
图 4 弹性橡胶密封垫详图

- (2) 弹性密封垫材料为：三元乙丙橡胶。
- (3) 密封垫与管片之间用单组份氯丁胶粘结。
- (4) 在管片背面及密封垫外侧的管片表面涂刷渗透性环氧树脂防水涂料，涂层应能在盾尾密封用钢丝刷与钢板挤压条件下不损伤。在管片生产厂涂刷，检验合格后出厂。
- (5) 拱底块浇捣道床混凝土范围内的手孔均预留不做填充处理； 180° 以下，道床混凝土以上范围内的手孔充填硫铝酸盐微膨胀水泥 C20 细石混凝土； 180° 以上（包括 180° 部位的手孔），采用塑料保护罩覆盖，保护罩内填充单组分聚氨酯材料。
- (6) 变形缝采用三元乙丙密封垫贴合一层遇水膨胀橡胶止水。
