Cause and Identification Method of Ray Substrate Defects

Abstract

射线底片伪缺陷产生原因及识别方法

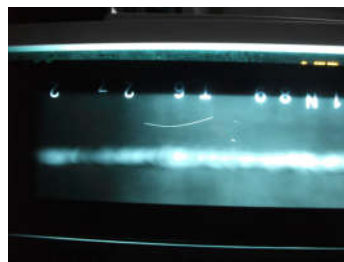
图3 药液感染

显影操作开始前,胶片上沾染了显影液。沾上显影液的部分提前显影,黑度比其他部位大,影象可能是点、条或成片区域的黑影。如图3所示,影像一般中心部位黑度较大,朝外逐渐模糊。
