Analysis of the Short-circuit Problem of the Transformer Body

transformer; voltage ratio abnormal; process control

变压器器身短路问题分析

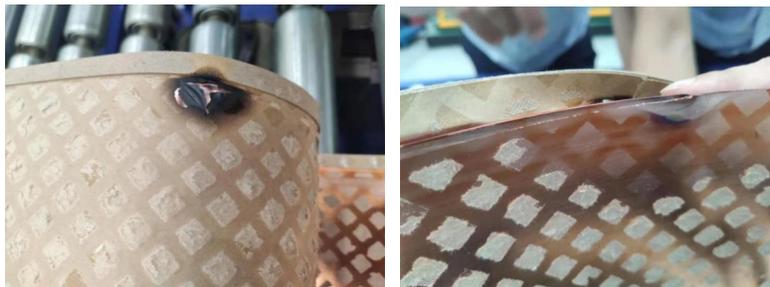
图1 低压线圈故障点

④拆除夹件、拔掉铁心上铁轭、拔出 C 相线圈,拆解线圈后发现低压线圈第二层有明显故障点,故障点处铜箔边缘有划伤,刺穿层间绝缘,致使短路现象发生(见图 1)。

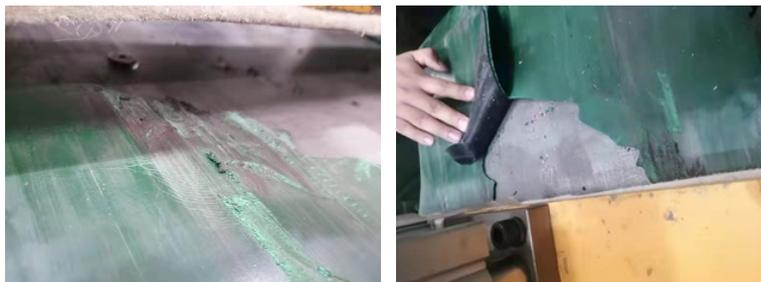
图2 螺母松动故障

⑤绕制当天操作人员精神状态正常、原材料经检验合格后转场到绕线区。通过观察铜箔边缘伤痕,不是铜箔原材料检验遇到的边缘毛刺异常,像是被钝器所伤。且该台绕线设备缺少近段时间的日常维护记录。检查设备后,发现防护铜箔的胶垫上有明显划痕且部分区域已开裂、固定防护胶垫的一颗螺母松动,螺母凸起划伤铜箔(见图 2)。

⑥更换胶垫,固定螺母后重新绕制线圈,器身装配后测试正常。

⑥设备日常维护要到位,并填写维护记录,以便检查;操作人员开机前要认真检查设备是否存在隐患;按照相关要求感受设备运转是否正常、有无异常响声并做好相应的清扫工作。
