Analysis of Steam Turbine Speed Fluctuation and Treatment Measures

汽轮机转速波动原因浅析及处理措施

中国石油化工股份有限公司某催化装置富气压缩机组是由沈阳鼓风机集团股份有限公司制造的水平剖分式离心压缩和杭州汽轮机股份有限公司制造的背压式汽轮机组成。

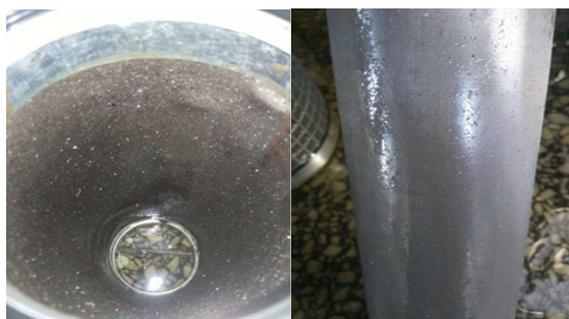
④切换润滑油过滤器,拆卸清洗,确定油的洁净程度。过滤器滤网上附着有细小杂质颗粒,反映出机组润滑油较脏。清理后,汽轮机转速波动问题无明显改善。

④切换调速油过滤器,检查未见过滤网破损及差压失真现象,但润滑油较脏。

图1 过滤器滤芯杂质附着图

- ①加强对机组设备润滑油的管理,定期清理润滑油过滤器滤芯。
- ②调速器检修整定后放置时间长,更换前应再进行整定确认。
- ③保证系统参数的线性化关系。保证转速控制系统的定期校验,使调速器电流输出、二次油压和调节气门开度保持线性关系,这是调速系统正常运行的前提条件。
- ④做好关键机组的储备定额及备件工作,遇到突发设备问题,可以及时进行检修。
- ⑤调速器的搬运要轻拿轻放,运输途中减少颠簸振动。
- ⑥设备更新。

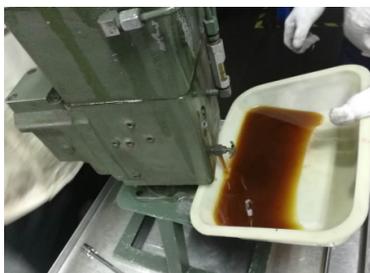
调速器内部润滑油较脏,呈红褐色,如图2所示。

图2 调速器放油图

所以造成机组转速突然升高的原因是油脏导致蓄能活塞卡涩。

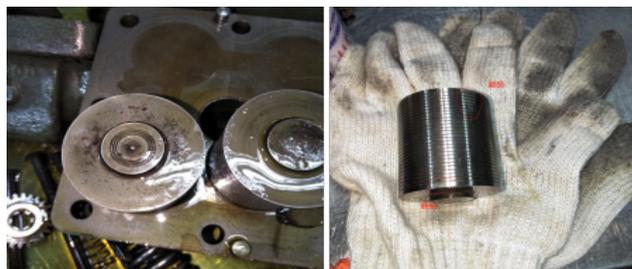
蓄能活塞上留有杂质颗粒,且发生了偏磨,如图3所示。

图3 蓄能器活塞杂质、磨损

调速器的油泵位于调速器的下方,被调速器套筒的旋转所驱动。主动齿轮与滑阀同轴线,出口与蓄能器相通,蓄能器有减压安全装置。蓄能器对于稳定油泵出口压力,提高调速器控制转速的稳定性有很重要的作用。蓄能器活塞与缸体的密封为多道迷宫式密封,径向间隙很小(0.015mm左右),对杂质很敏感^[1]。

当驱动机所带负荷降低,造成驱动机转速升高时,气动操作调节气压信号减小,弓形板、指挥阀活塞下降,控制面上升,该控制口打开,指挥阀活塞上方的油进入无压油池。指挥阀活塞上升,复位杆的左端被拉下,回位弹簧、弓形板、指挥阀套筒转而下降,控制口逐渐恢复到关闭状态。由于蓄能器活塞残留杂质的影响,蓄能器活塞卡涩,释放旁路被堵塞,蓄能器压力增加。此时缓冲活塞左端的压力大于右端的压力,该活塞右端压力升高,同时针阀泄漏,中间油通过,进入油动机活塞的下方。活塞上升,增加或蒸汽的供给,驱动机转速继续升高,气动操作调节转速效果不明显。

气压机由于负荷变化,机组转速升高,调速器齿轮泵转速升高,调速器压力油压力升高,蓄压活塞无法移动,系统卸油口被活塞挡住无法泄压,导致油压持续升高,调速器速度设定弹簧无法克服油压被压死,速度持续升高,同时缓冲活塞持续左移,输出活塞持续加载,导致汽轮机调节气门持续打开。
