Experience Sharing in Troubleshooting of Excessive Vibration Value of Machine and Pump

机泵振值超标故障排除经验分享

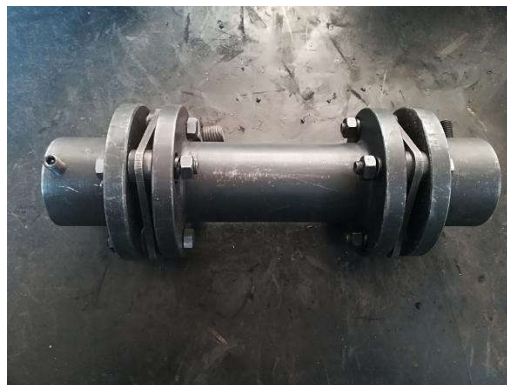
图3 失效联轴器

在2019年1月，某厂一台悬臂离心式水泵，更换联轴器后振值超高，循环水泵联轴器侧监测点振值最高值达到19mm/s，按照允许运行振值标准为4.5 mm/s相差甚远，已经严重超出运行标准。采用逐一实验排除法对故障原因进行查找。第一步，检查循环水泵和电机各个连接螺栓、联轴器组件均无松动。第二步，盘车检查水泵回转顺畅，无动静部件刮碰现象。盘车检查电机回转顺畅，无阻滞现象。第三步，将电机与水泵连接后盘车检查，发现在圆周某一固定方向有卡顿现象。经反复多次检查确认，双膜片联轴器的膜片螺栓孔与半联轴器螺栓孔孔距不对应，造成连接螺栓偏斜安装，从而使膜片与半联轴器在某一固定位置产生刮碰，从而造成机泵振值超高，经过调整孔间距，重新加工联轴器，将故障排除，试车正常，最后确定为此故障为联轴器失效故障。
