# Disease Analysis and Maintenance of Asphalt Pavement of Township Highway

Yunchun Zhang

## 乡镇公路沥青路面病害分析及养护

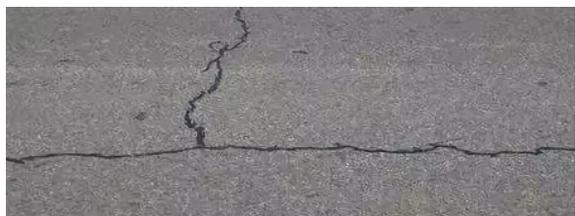
图1 路面裂缝

在乡镇公路的沥青路面中存在的裂缝问题相对比较多元化,根据裂缝的形式差异可以将其分为纵向裂缝以及横向裂缝等。其中,横向裂缝主要就是这种产生的路面裂缝以及路面的中心线处于垂直的状态,这种横向裂缝的产生主要是由于沥青混凝土材料在具体的应用过程当中,和实际的气候条件以及地质情况无法产生有效地融合,难以匹配相对应的应用标准而导致在沥青公路工程施工完成之后,温度产生变化时沥青面层受到温度的影响,产生应力比沥青混凝土材料的抗拉强度要小,进而使面层产生裂缝,但是如果在施工工作完成之后面层受到温度改变影响而产生的应力比其本身的抗拉强度大,就不会产生这种现象。

除此之外,在相关混凝土项目的施工过程中,如果没有对裂缝进行有效地处理,或者局部的接缝问题不严格,就会导致产生横向裂缝的问题,严重影响到整体沥青路面的施工效果。针对纵向裂缝问题,主要是和路线的走势相互平行的一种情况,这种裂缝问题的产生主要是因为在进行沥青路面施工时,整体使用的路基填充材料品质不合格,吸水之后导致相关的材料膨胀,引起产生了路面裂缝现象。如果在路面施工的过程当中没有对压实度进行有效地控制,就可能会导致路面的加宽部位产生沉降问题,进而产生纵向裂缝,如图1所示。

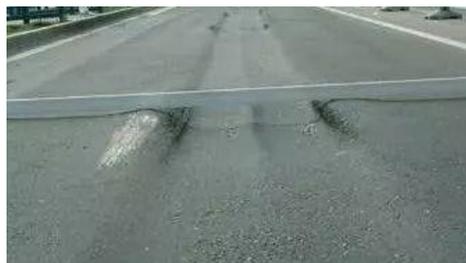
图2 路面变形

这主要是一种顺着路面轨迹产生的一种路面变形问题,车辙的变形深度通常是在10~20mm之间,车辙出现的影响因素较多,常见的是由于公路荷载长时间对沥青混合料路面的压力所导致的,如图2所示。

这样问题的存在是由于在路基施工完成之后的竖向变形比较大,导致的沥青路面下沉问题。通常来说,路面的缺陷主要是包括路基的沉降和不均匀的沉降问题而导致的路面变形,也可能是由于路面的下部软基而没有得到具体的处理,使基层的情况不均匀导致基层沉降,进而出现路面沉降的问题,通常在路面沉降之后也会和地表产生一些交错的裂缝问题<sup>[2]</sup>。
